ANALYSE SYNTHETIQUE DE L'ETAT DU BATI DE LA CITE COLAIRE DE TRINITE APRES LE SEISME DU 29 NOVEMBRE 2007

Document réalisé en avril 2008 à la demande de M. Bernard Pontalier (représentant SNES-FSU des personnels au Conseil d'Administration du LGT Frantz Fanon)

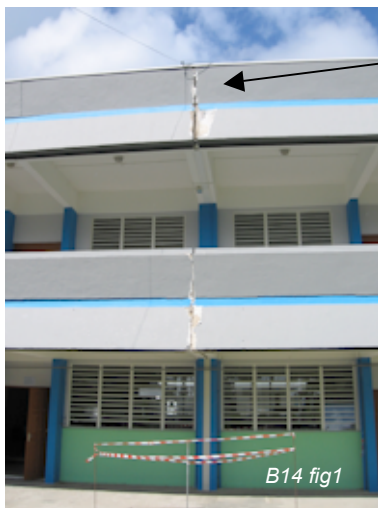
Entrechoquement des joints de dilatation et consoles beaucoup trop importantes

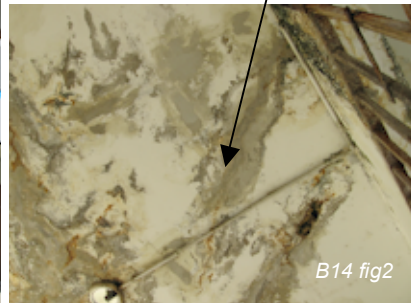
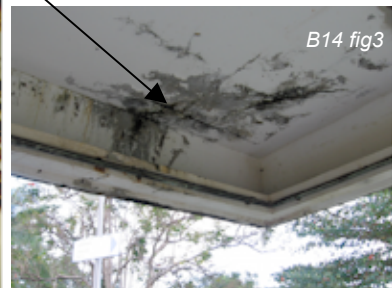
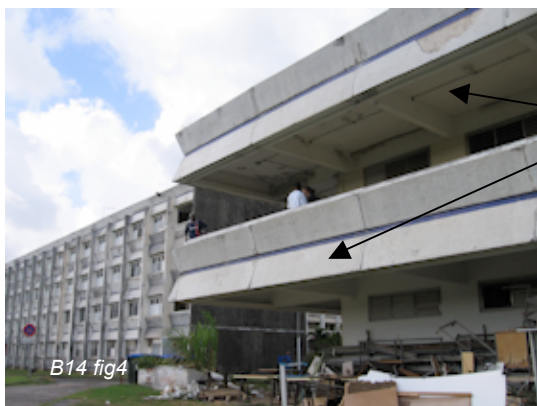
Mauvais état du bâti avant réhabilitation

Consoles importantes et éléments BA lourds en bout

Une réhabilitation à l'aide de structures métalliques (croix de stabilité et palées cadres) avoisinerait les 365000 € (hors terrassements, fondations, études...)

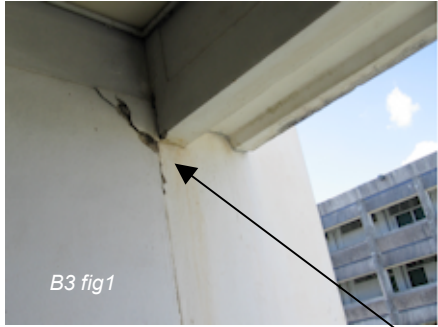
Fissure au milieu d'un voile d'extrémité

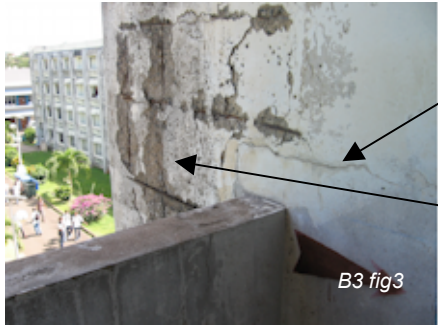
Fissuration au B3 du fait des éléments architecturaux de façade

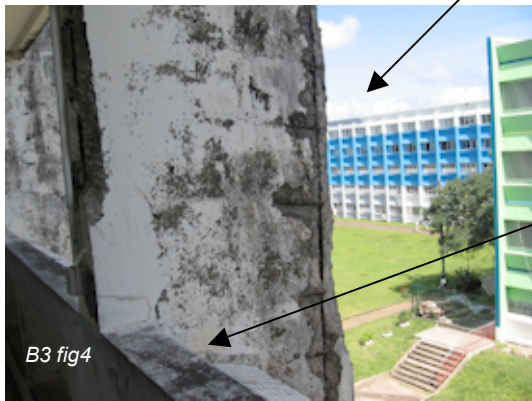
Mauvais état de conservation du bâti

Les poteaux « orientés dans le sens transversal » sont bridés par les éléments architecturaux de façade

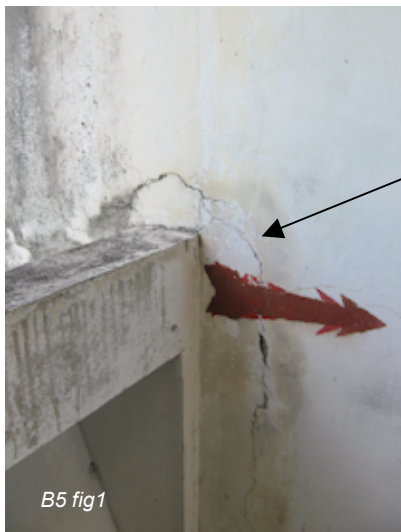
Fissuration au B5 du fait des éléments architecturaux de façade

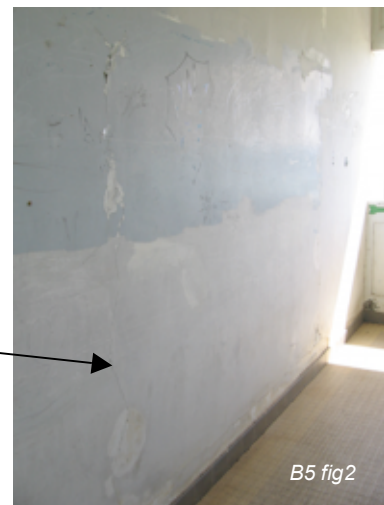
Fissure au milieu d'un voile d'extrémité

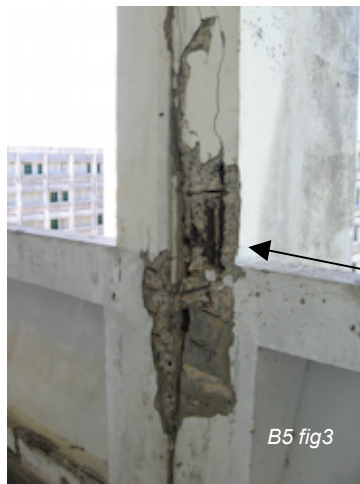
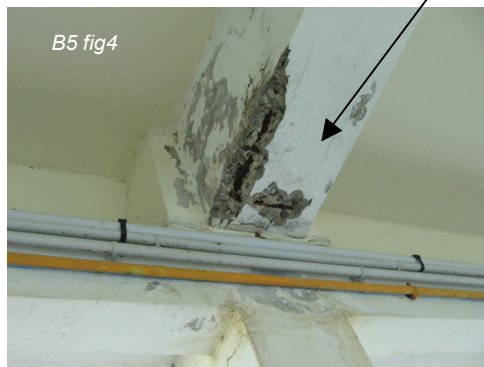
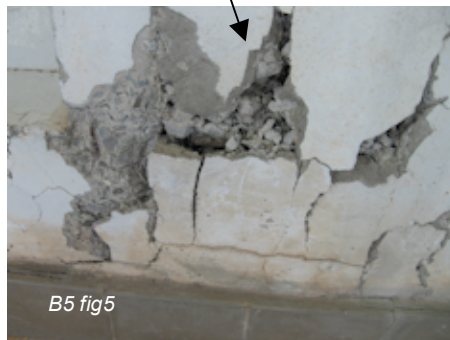
Mauvais état de conservation du bâti au B5 :

- Près du joint de dilatation central
- Liaison poteau/poutre
- Pied de poteau

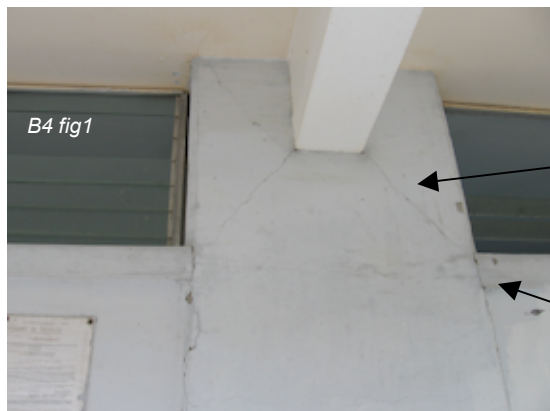
Fissures en tête de poteau au B4

Les poteaux « orientés dans le sens longitudinal » sont bridés par des murs de remplissage en maçonnerie

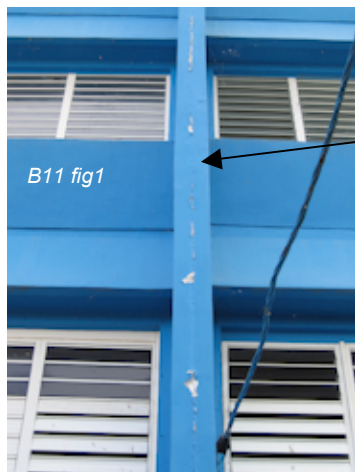
Fissuration d'un poteau sur toute la hauteur

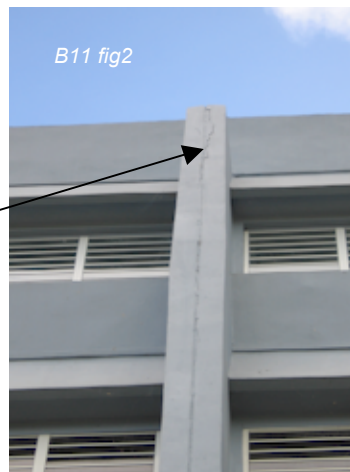
Fissuration au niveau d'un joint de dilatation

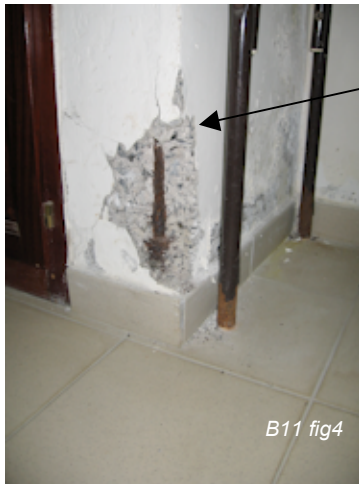
B11 fig4

Eclatement d'un pied de poteau

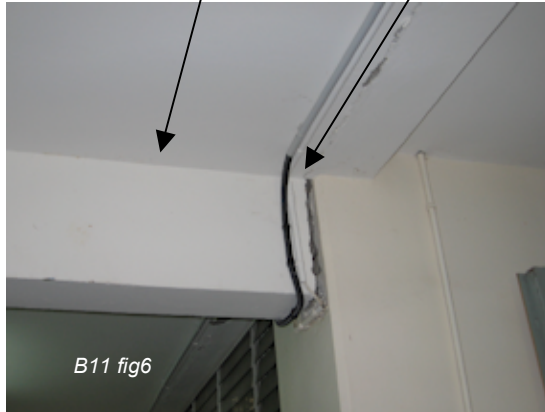
B11 fig6

Fissuration d'un plancher

Position du joint de dilatation

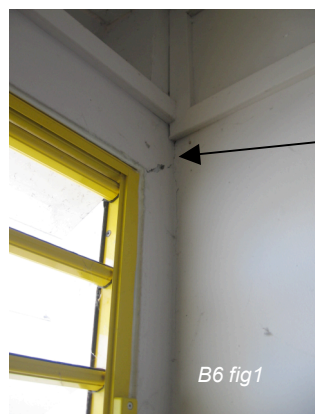
Fissuration au droit des ouvertures au B6
